Remont świetlicy w Romanówce

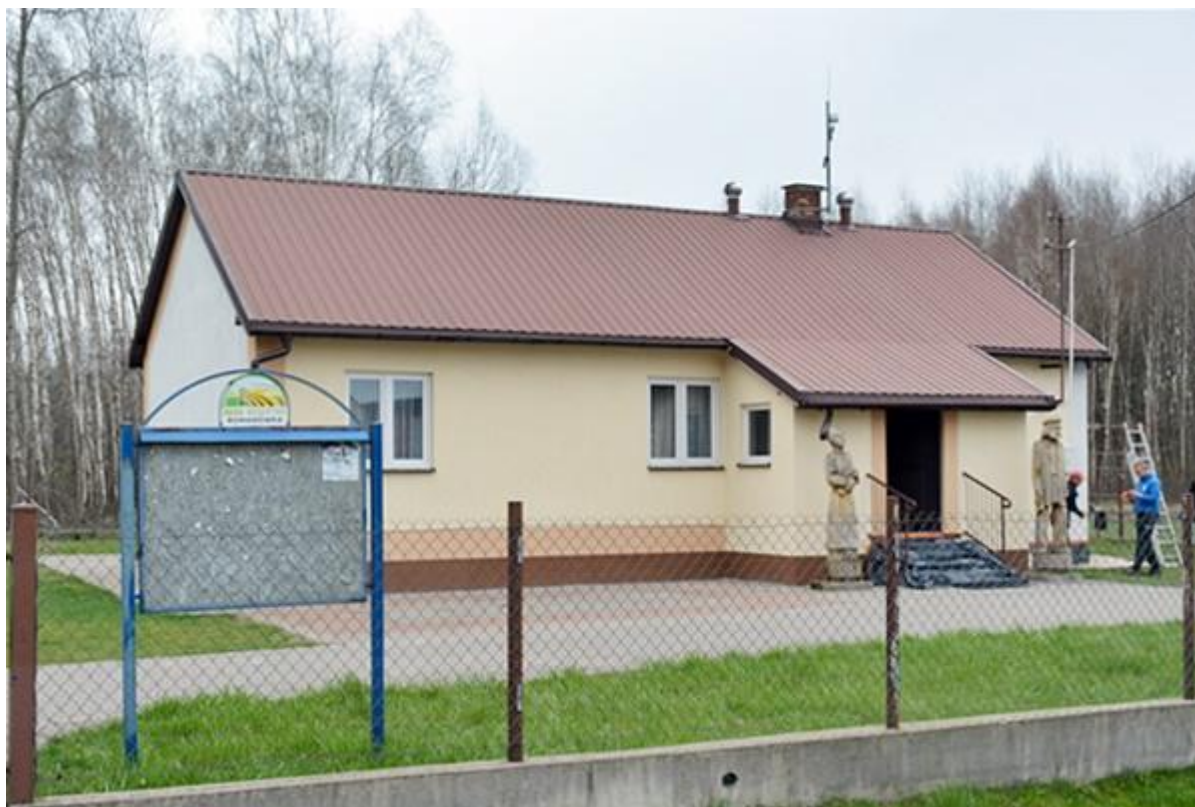
Ok. 3 lata temu wysłużony obiekt miał wiele bardziej i mniej poważnych mankamentów. Zapadała się podłoga, do przebudowy był kominek, do odnowienia ściany i sufit, zaczynała gnić szalówka. Pierwszym etapem remontu, ok. 3 lata temu, była modernizacja kominka, zaś ściany zyskały tynk mozaikowy. Wtedy też odnowione zostało całe wnętrze. Ponad rok temu trzeba było wykonać nową podłogę, z wylewki betonowej, którą pokryły estetyczne płytki. W tym samym czasie w kuchni rozebrany został stary piec kaflowy, po czym pomieszczenie to nabrało na przestrzeni. Niedawno zakończono remont elewacji zewnętrznej. W tym przypadku budynek został docieplony i otynkowany. Poprawione zostały również schody przy wejściu głównym.
